监测报告

报告编号: HB60220001058

项目名称: 贵州轮胎股份有限公司（扎佐厂区）2020 年
第四季度废气监测

委托单位: 贵州轮胎股份有限公司

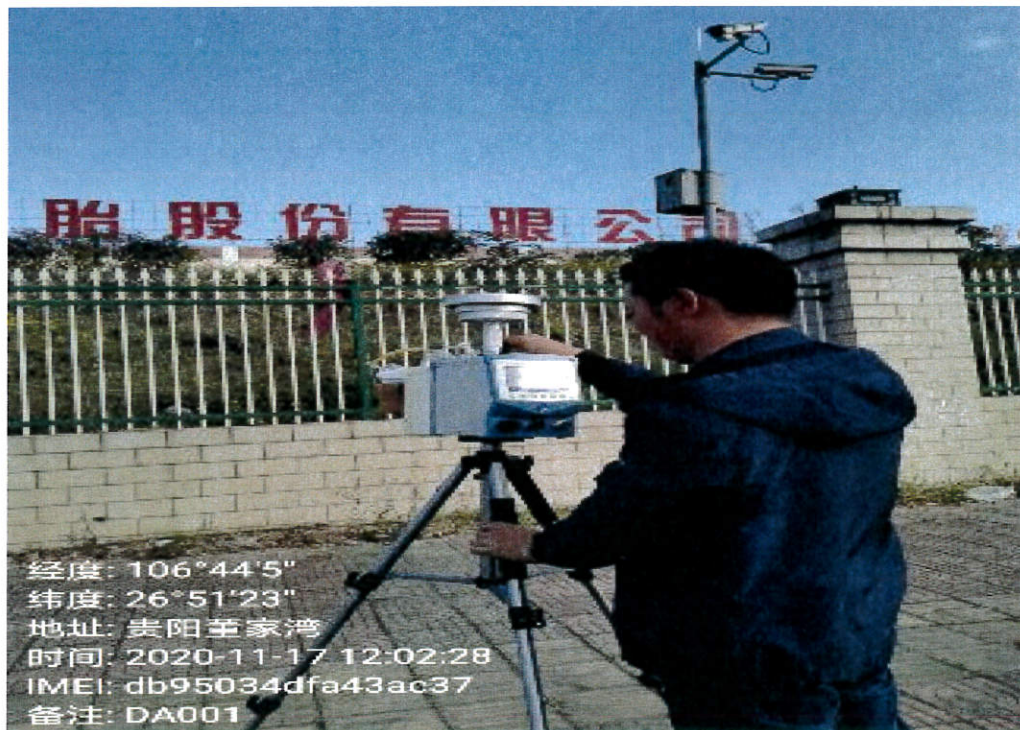
废气采样
